COMPTE RENDU D'INTERVENTION

Assemblée Nationale - Hôtel de Lassay
"David condamne à mort le messager amatécite lui apportant la couronne de Saül",
Peinture à l'huile sur toile, MV 7246,
par Jean-Pierre Saint-Ours (1752 - 1809).
H. 1,46 ; L. 1,11.

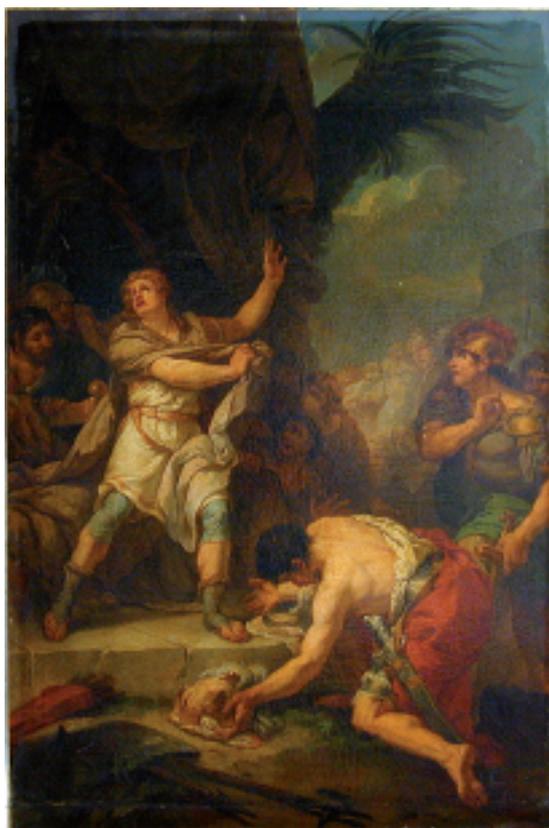
Vue générale avant travail.

“David condamne à mort le messager amalécite lui apportant la couronne de Saül”, peinture à l’huile sur toile, présentait avant tout travail deux bandes rapportées, vraisemblablement au cours d’une restauration réalisée au XIXe siècle :

- une bande dans la partie supérieure, repeinte, d’une hauteur d’environ 25 cm, venant agrandir l’image.
- une bande dans la partie inférieure, d’une hauteur de 3 cm, également repeinte.

Une couche épaisse de vernis chanci et jauni venait occulter la lecture de l’oeuvre.

Le premier temps des travaux de restauration picturale consista en un allègement prononcé du vernis et en une dérestauration des surpeints huileux.

Après la réalisation du nettoyage, Yves Lutet opéra une remise de l’oeuvre au format original (1,46 x 1,11), (Dimensions avant intervention : 1,68 x 1,11).

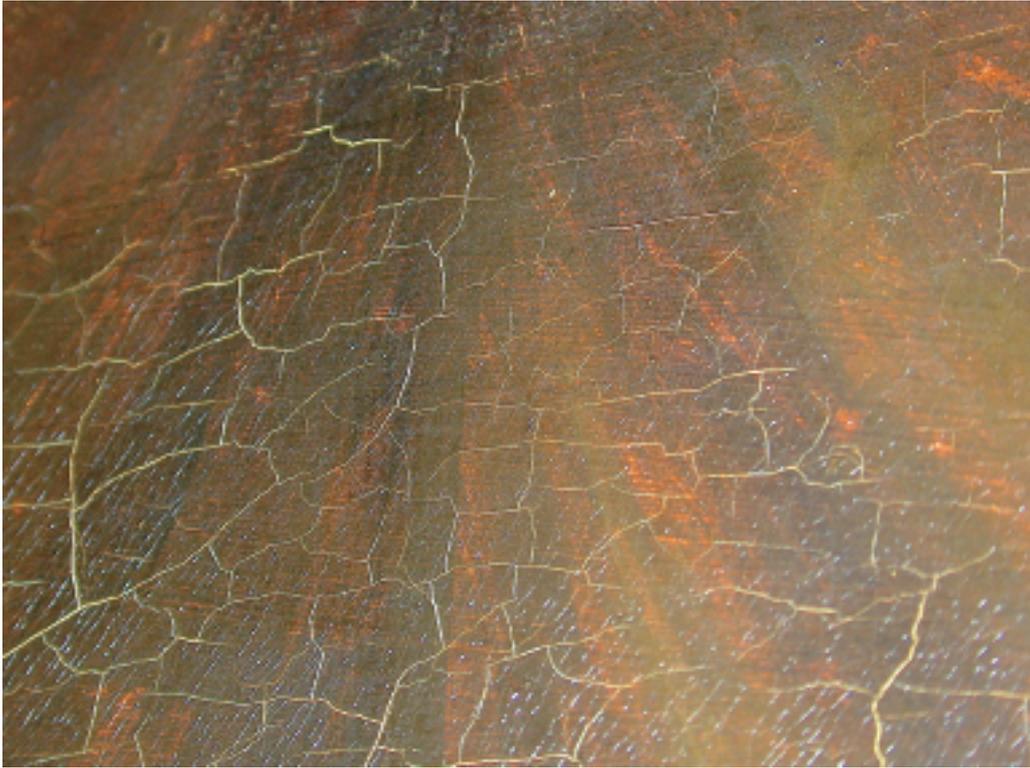
Partie supérieure, avant tout travail, avec caractérisation d'usures de matière picturale visibles sous le chanci de vernis et amenant jusqu'à la préparation apparaissant en clair.

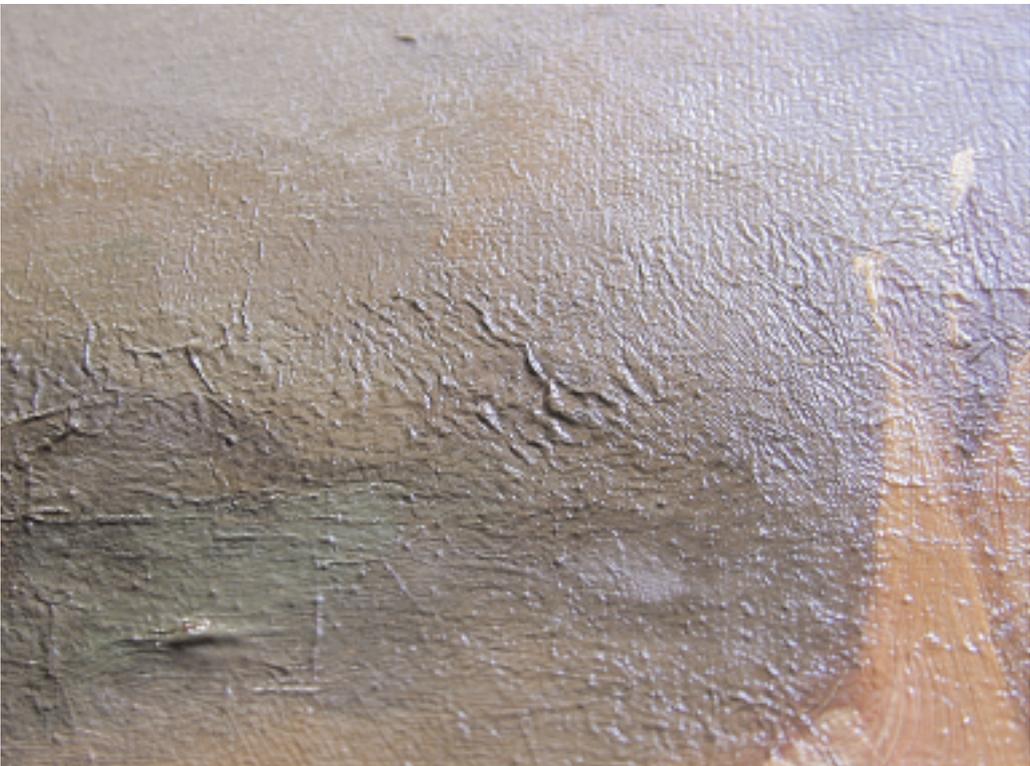
Partie supérieure, avant tout travail, avec caractérisation de plissements de la matière picturale situés à la limite de la tente au second plan et du ciel.

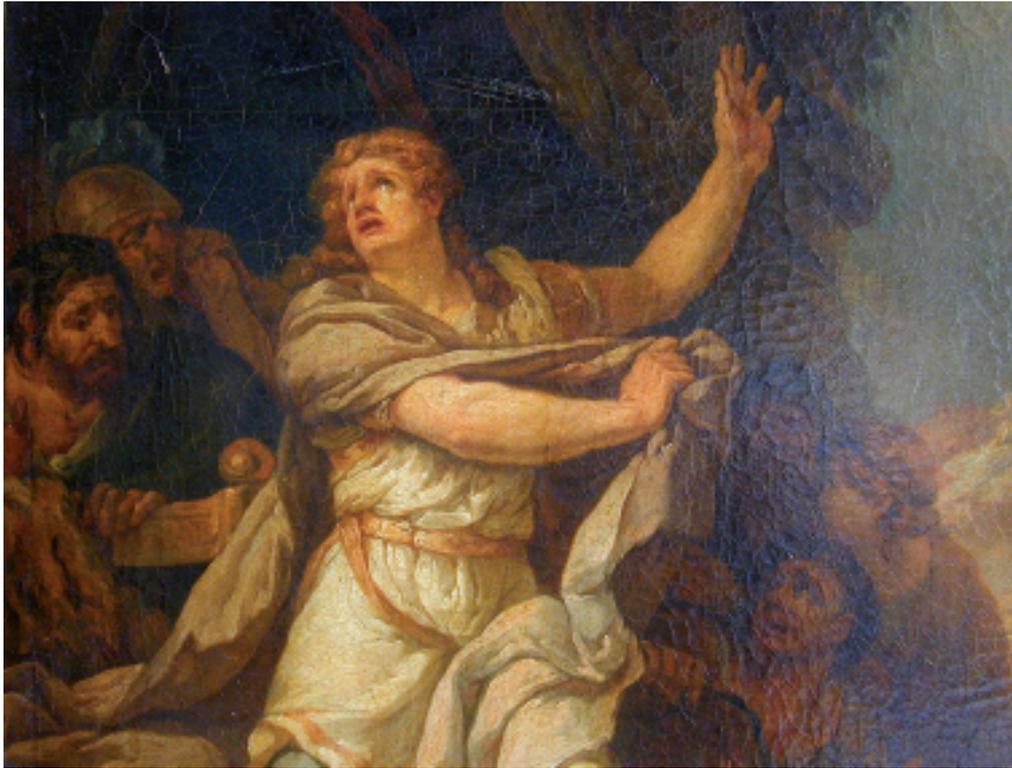
Partie supérieure, avant tout travail :
la surface présente des griffures dans la partie supérieure.

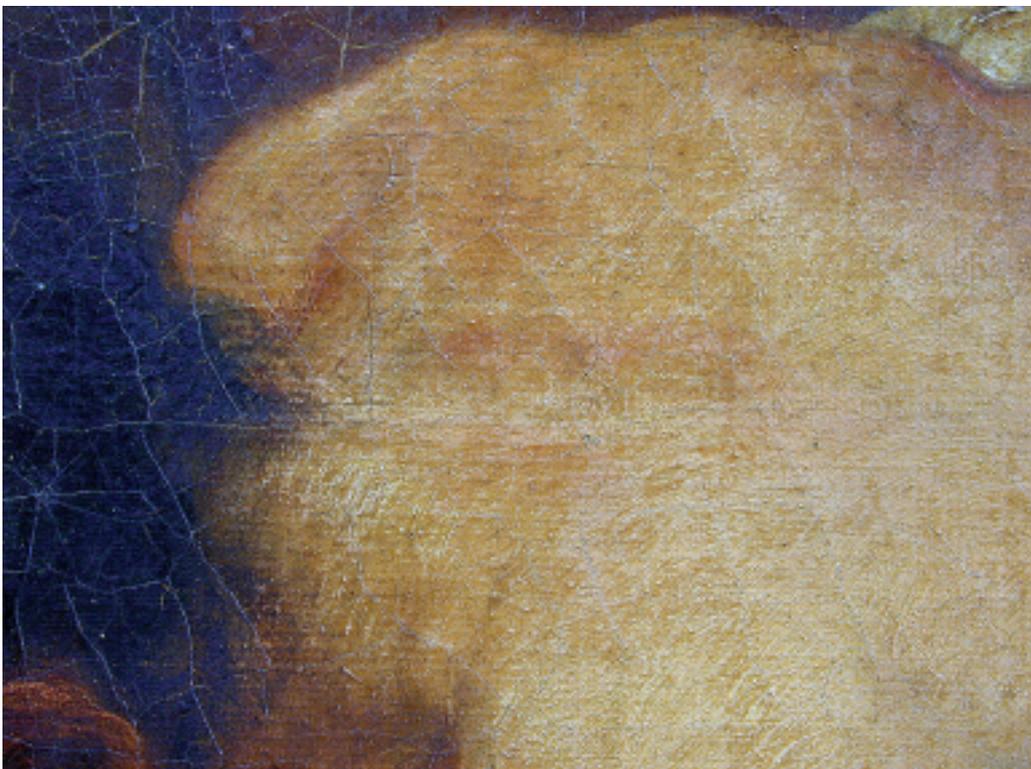
Partie inférieure, personnage agenouillé, avant tout travail : on distingue la présence d'une épaisse couche de vernis, résine végétale tendre, type dammar ou mastic.

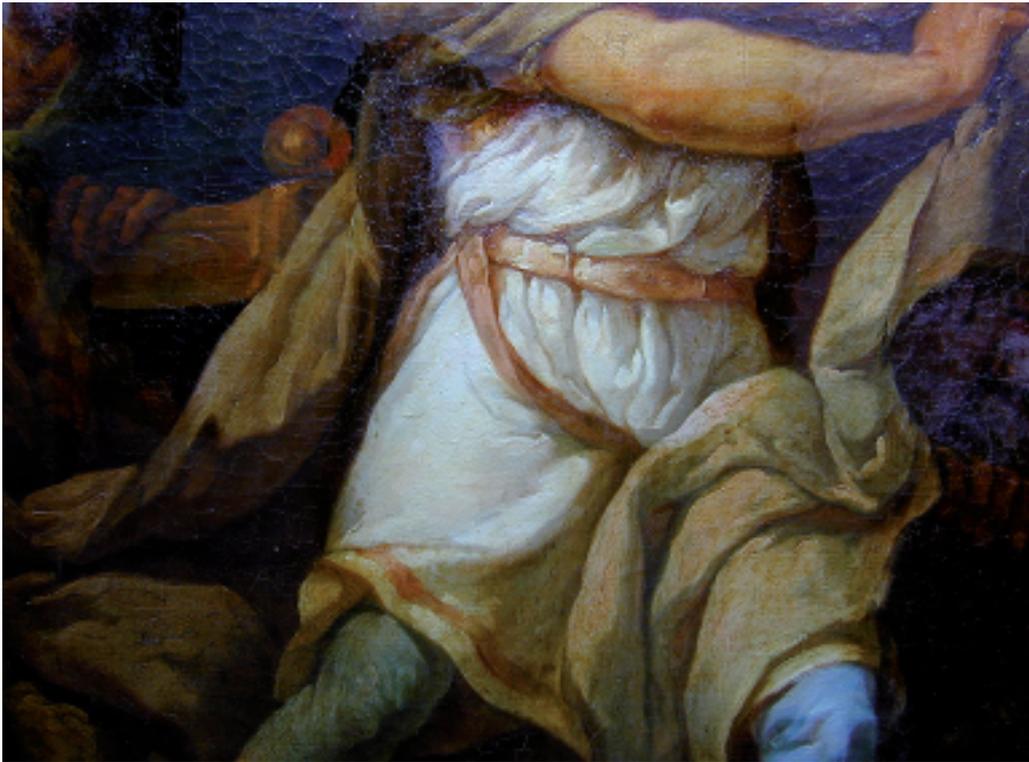
Partie centrale, drapé du personnage de gauche, fenêtre de dégagement.

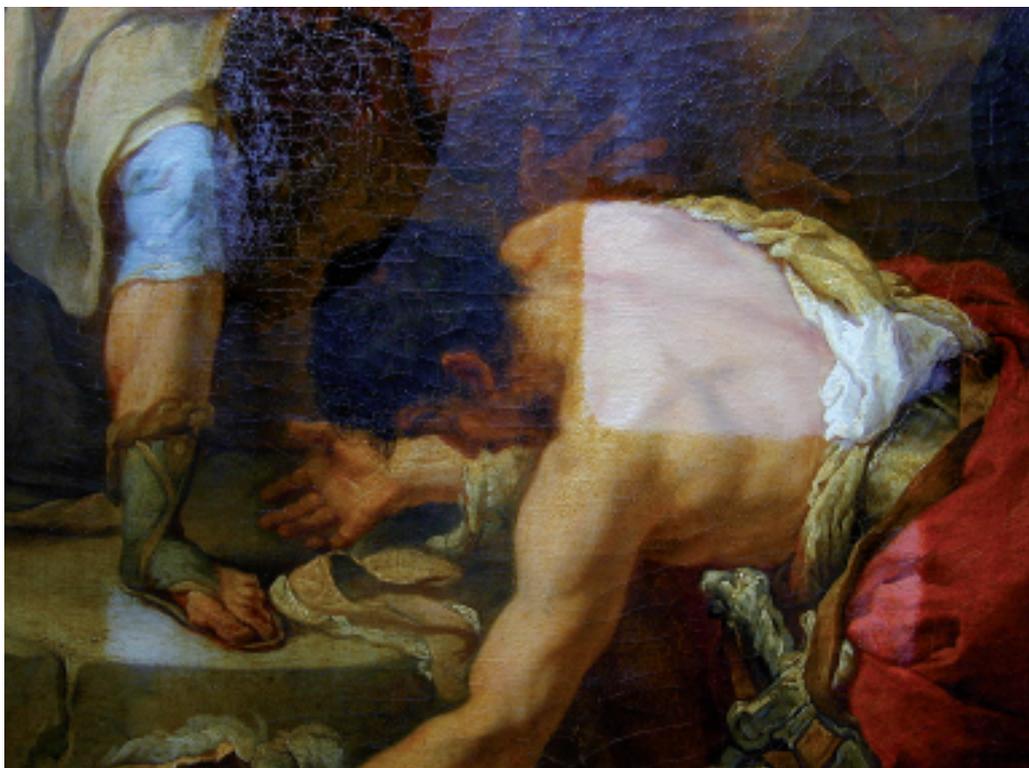
Partie inférieure, fenêtres de dégagement.

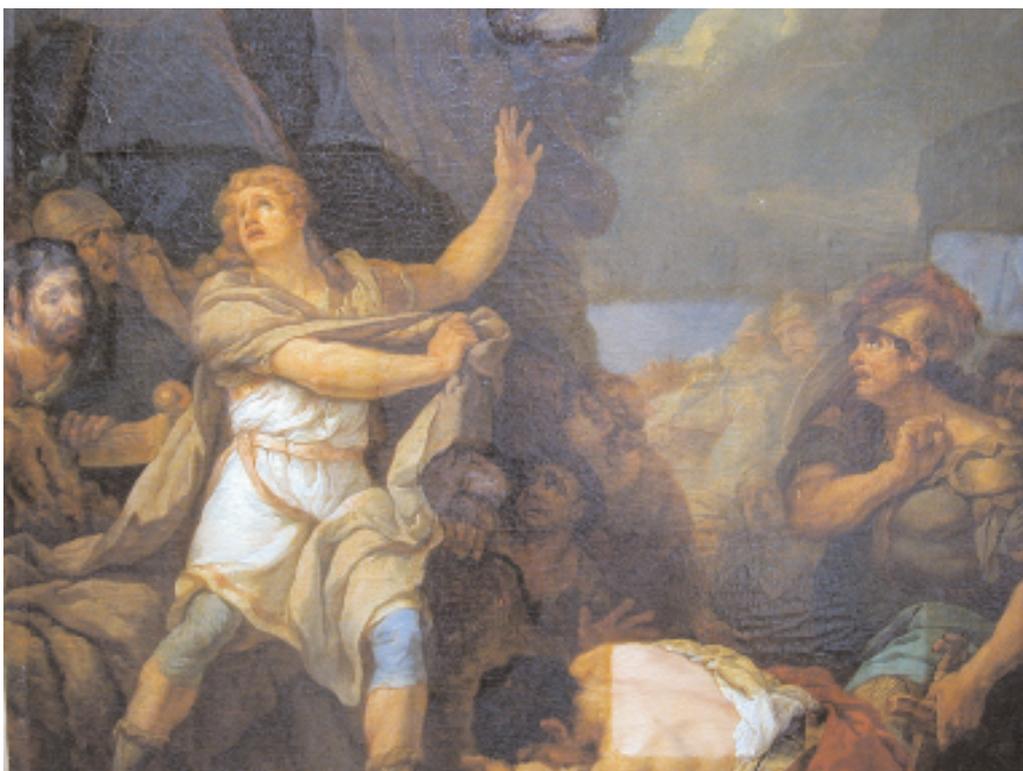
Partie centrale, fenêtres de dégagement.

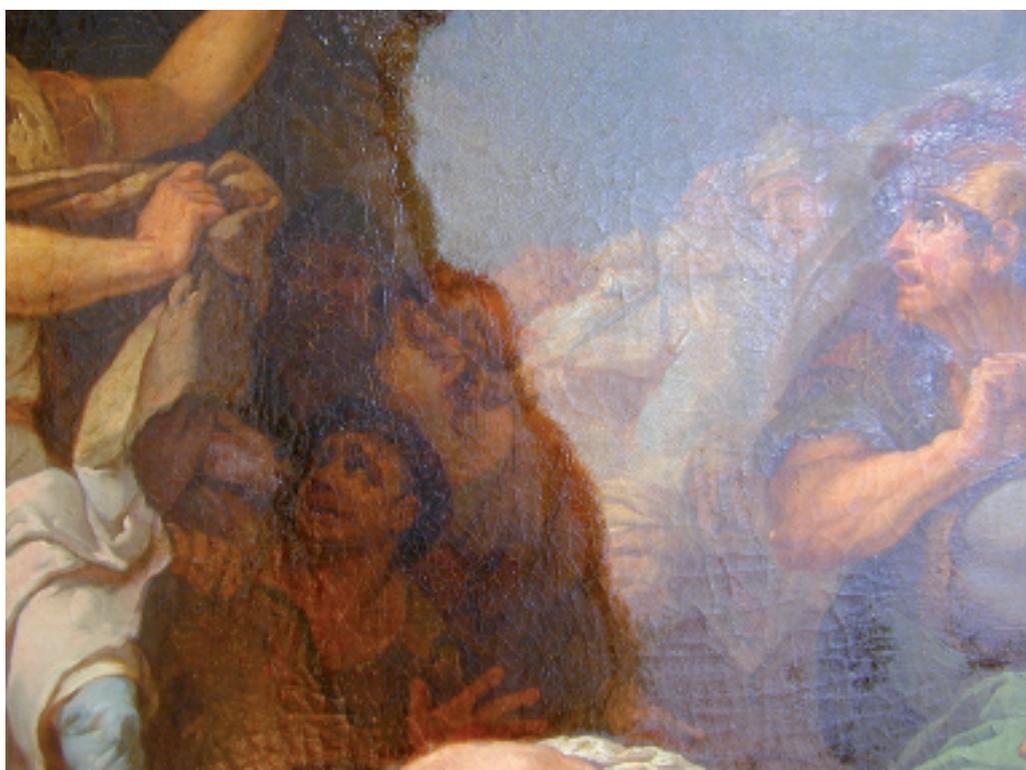
Partie centrale, zone de dégagement à droite.

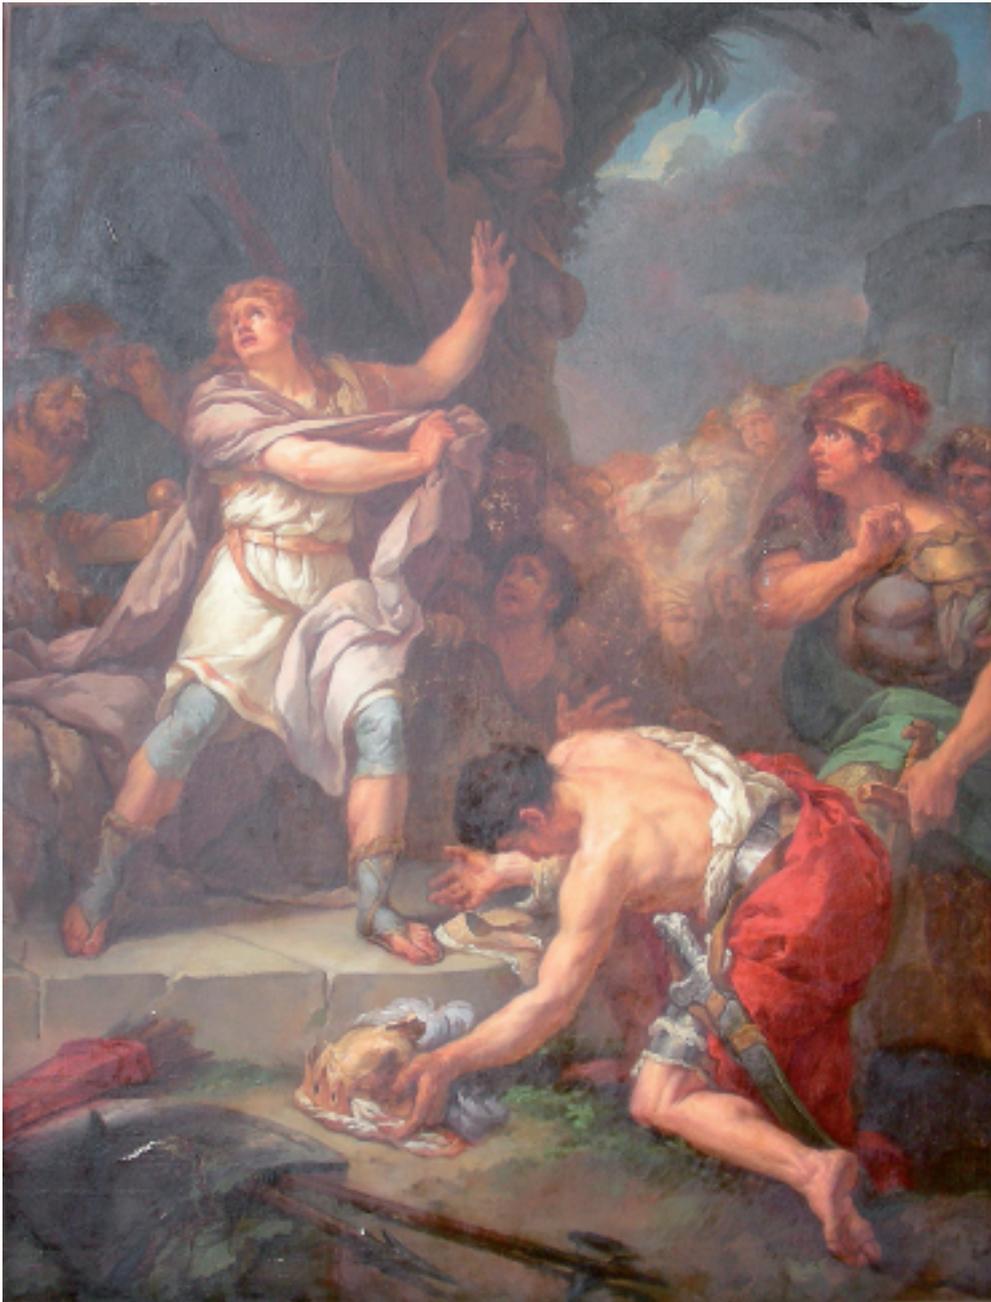
Vue générale après nettoyage.

Le nettoyage a amené à mettre en évidence les zones altérées et repeintes :

- les deux visages des personnages à gauche au second plan.
- la chevelure du personnage le plus à droite au second plan.
- la zone située sous le drapé vert du personnage de droite.
- la joue du personnage de profil, faisant la liaison de la zone sombre à la zone claire, au centre.

Un important réseau de craquelures prématurées a également été dégagé au nettoyage.

Ces deux cas généraux d'altérations ont conduit la réintégration picturale.

- réintégration du réseau de craquelures.
- réintégration des usures de matière picturale.
- réintégration concernant les têtes au second plan.

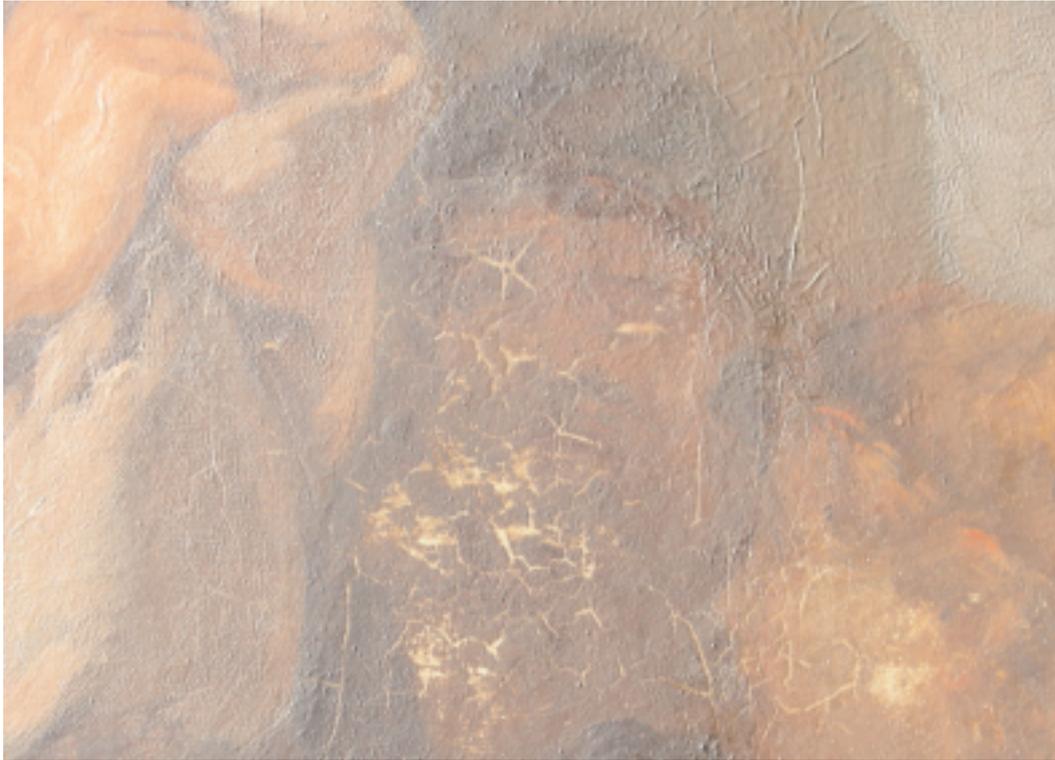
Second plan au centre,
avec caractérisation du réseau de craquelures et des usures dégagées au nettoyage.

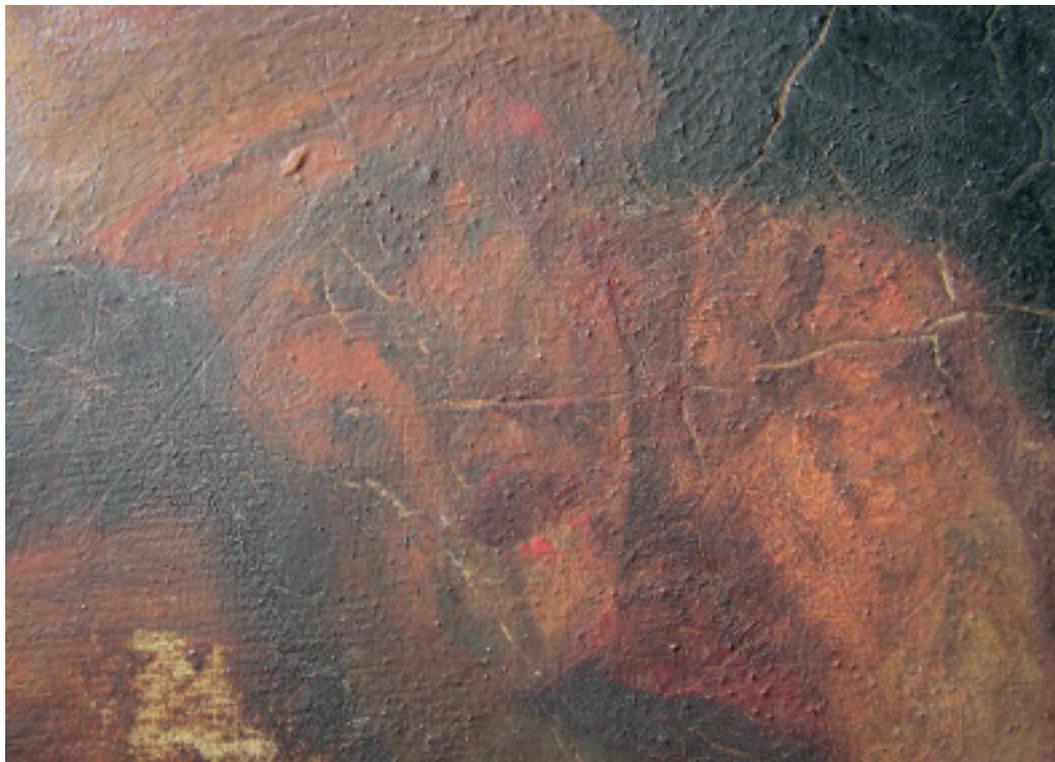
Second plan à gauche, avec caractérisation des usures sur les deux têtes.

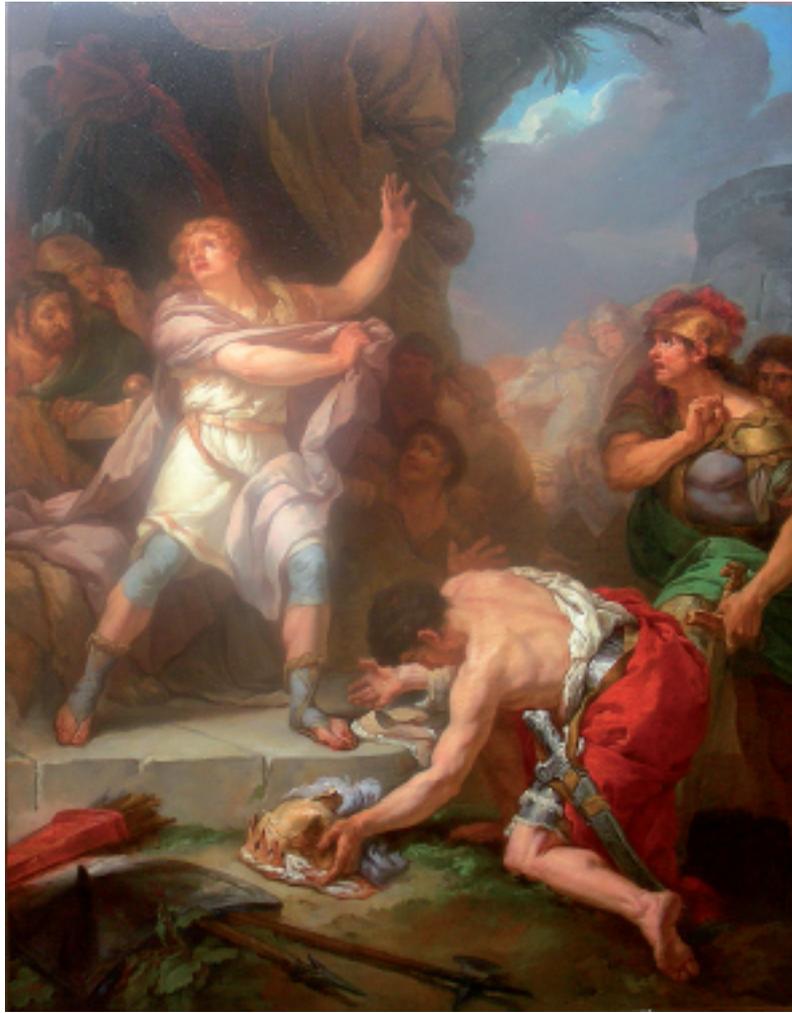
Vue générale après travail.

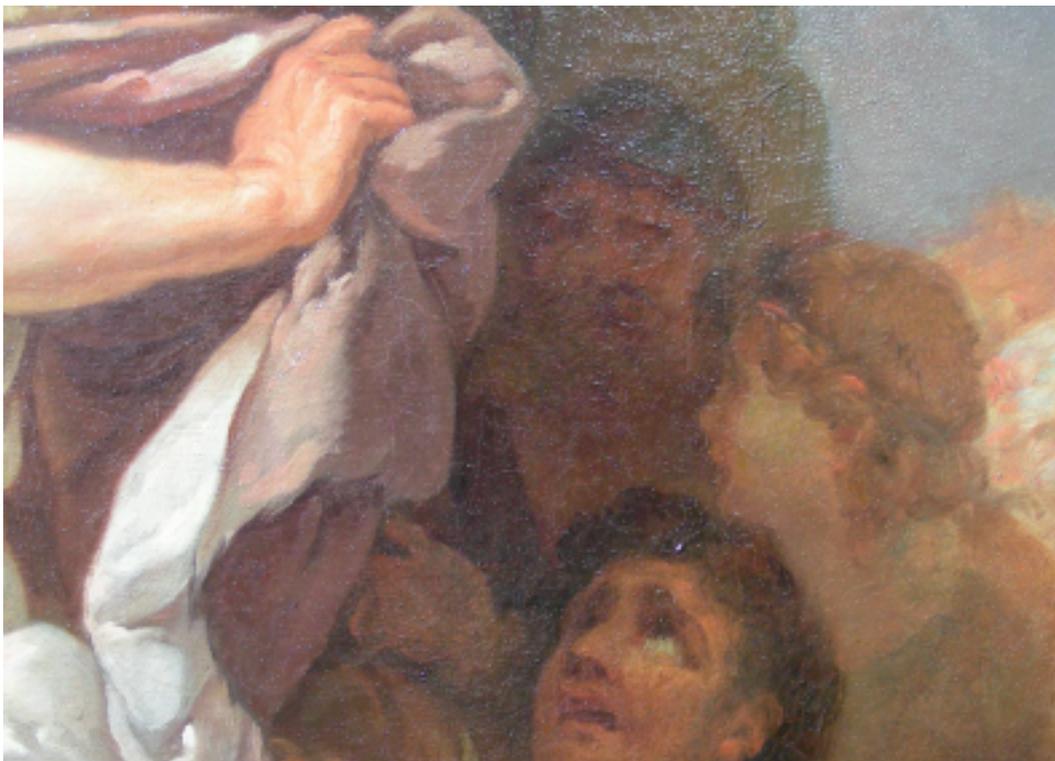
Partie supérieure au centre, après travail.

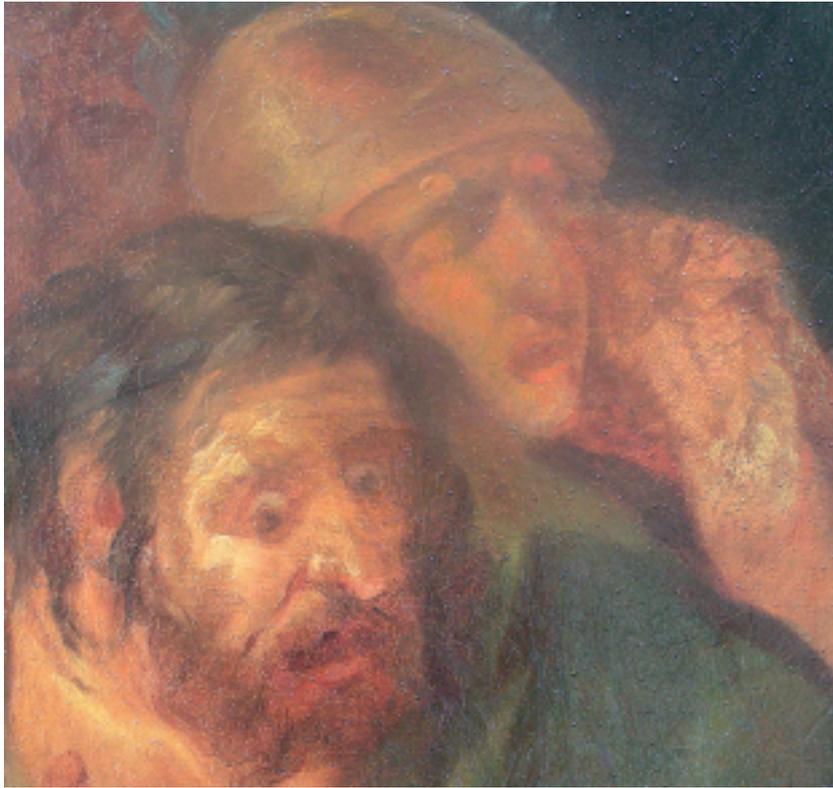
Partie supérieure, têtes au second plan, à gauche.

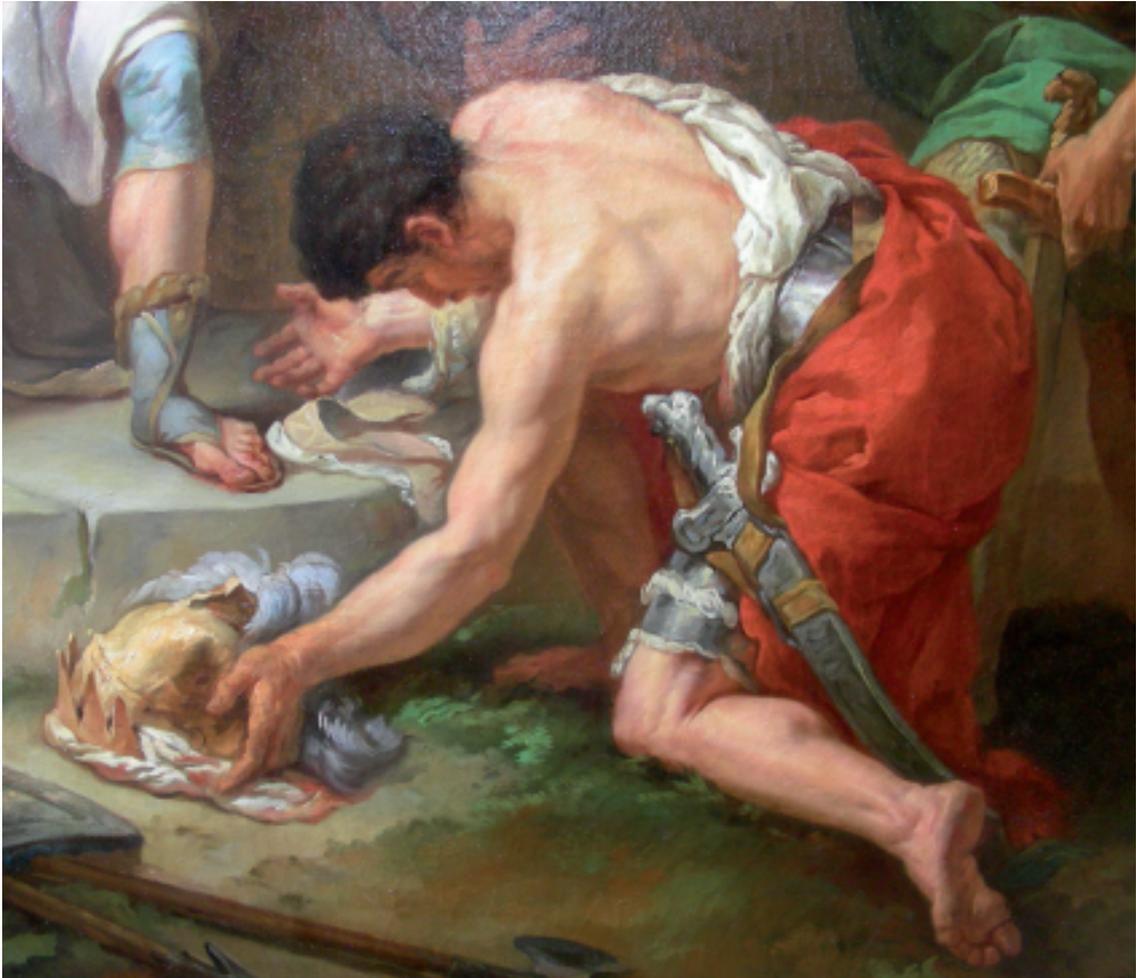
Partie inférieure, après travail.

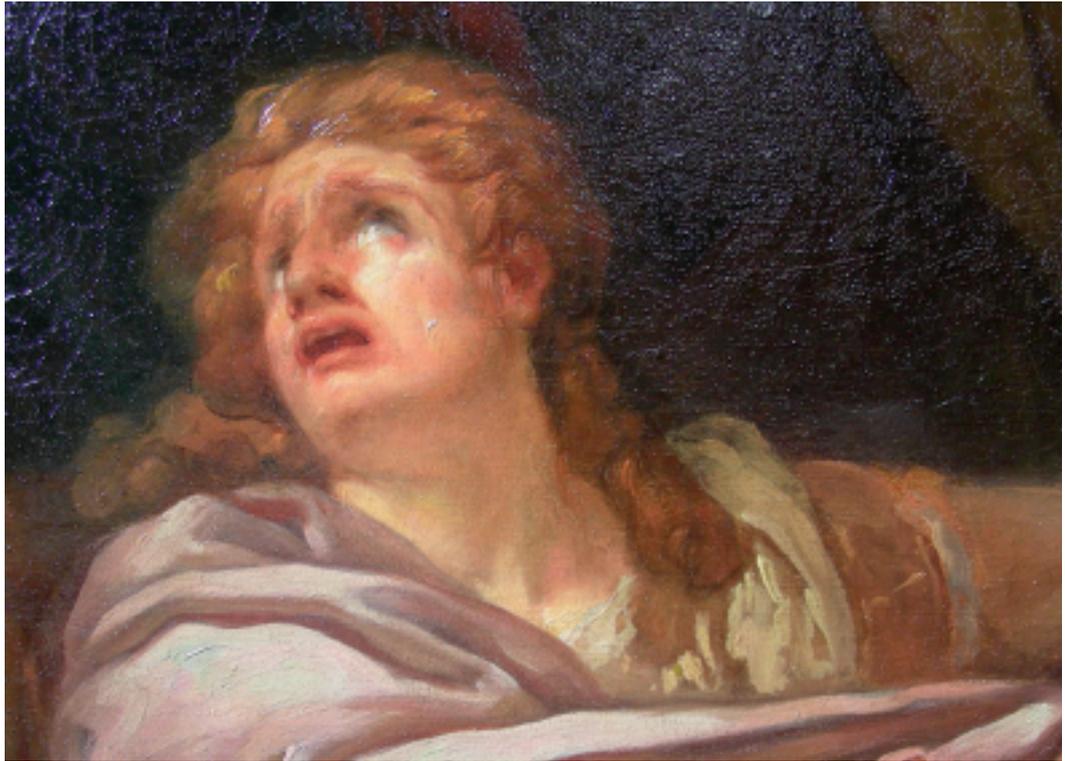
Personnage de gauche après travail.

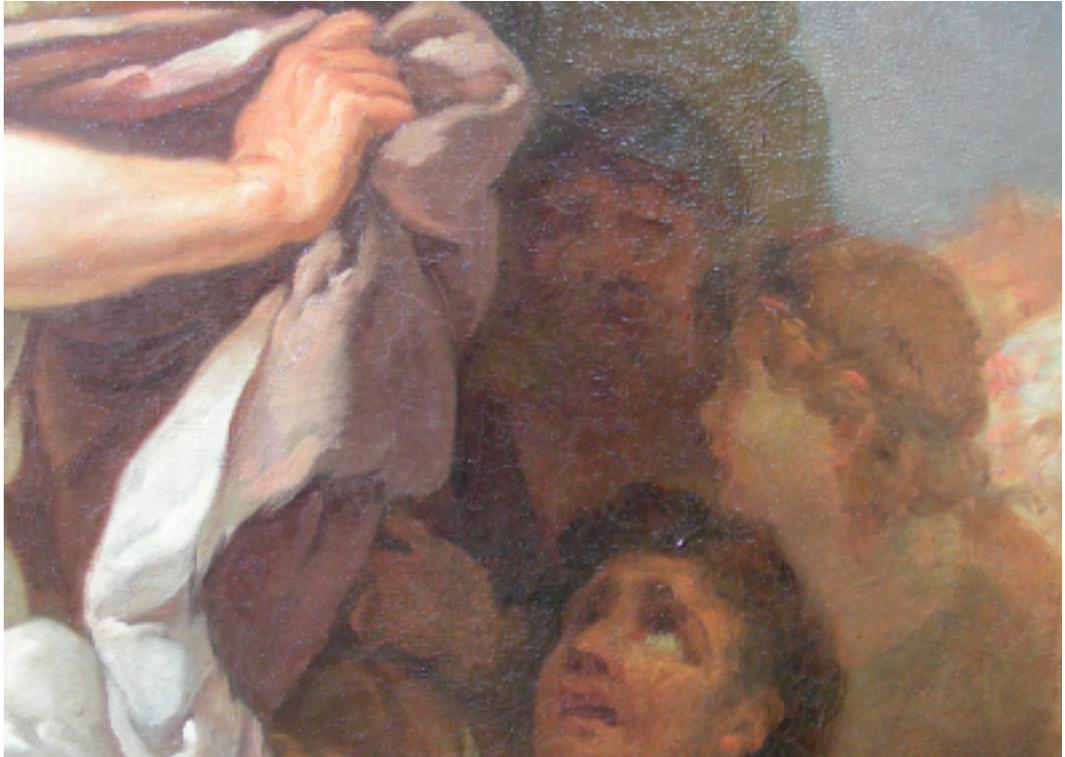
Partie centrale après travail.
