COMPTE RENDU D'INTERVENTION

Assemblée Nationale - Hôtel de Lassay
"David condamne à mort le messager amatécite lui apportant la couronne de Saül",
Peinture à l'huile sur toile, MV 7246,
par Jean-Pierre Saint-Ours (1752 - 1809).
H. 1,46 ; L. 1,11.

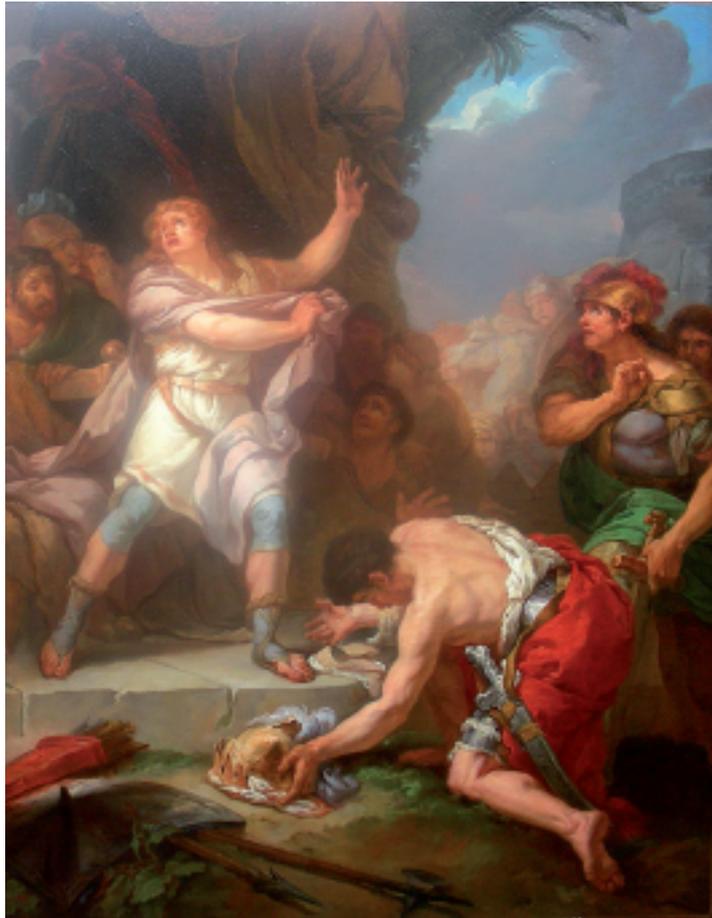
“David condamne à mort le messager amalécite lui apportant la couronne de Saül”, peinture à l’huile sur toile, présentait avant tout travail deux bandes rapportées, vraisemblablement au cours d’une restauration réalisée au XIXe siècle :

- une bande dans la partie supérieure, repeinte, d’une hauteur d’environ 25 cm, venant agrandir l’image.
- une bande dans la partie inférieure, d’une hauteur de 3 cm, également repeinte.

Une couche épaisse de vernis chanci et jauni venait occulter la lecture de l’oeuvre.

Cette peinture, précédemment restaurée par la face, présentait également deux caractéristiques essentielles :

- des usures liées à un précédent nettoyage (cf. cliché avant travail, page suivante).
- des repeints venant couvrir certaines zones (visages au second plan) : sous ces repeints, un réseau de craquelures prématurées, recouvert, était présent.

Le premier temps des travaux de restauration picturale consista en un allègement prononcé du vernis et en une dérestauration des surpeints huileux.

Après la réalisation du nettoyage, Yves Lutet opéra une remise de l’oeuvre au format original (1,46 x 1,11), (Dimensions avant intervention : 1,68 x 1,11).

Le deuxième temps consista en une campagne de réintégration concernant les altérations citées plus haut.

Enfin, une protection finale satinée vint porter la restauration à son terme.
